Criterios para el refuerzo de estructuras metálicas: Rehabilitación del “Círculo de Bellas Artes” y la “Casa Encendida”

Criteria for steel structures reinforcement: Restoration of the “Círculo de Bellas Artes” building and the Cultural Center “Casa Encendida”

Jesús Hierro*, Antonio Aznar^{1**}, José I. Hernando**, Juan F. de la Torre**, Jesús Ortiz**

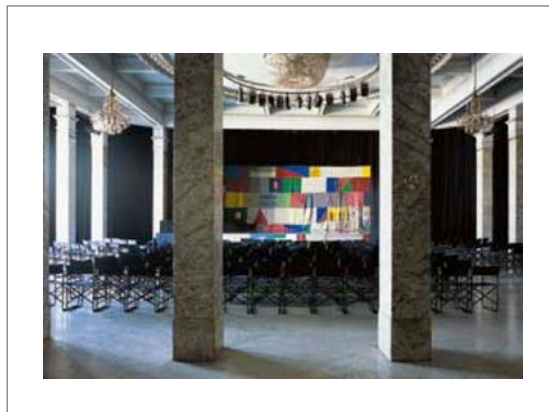
Figura 5. Fotografía de la Sala de las Columnas
Figure 5. Picture of Columns Hall

El motivo de la intervención de la Sala de las Columnas se debe a la aparición de vibraciones molestas en el suelo de la sala, por lo que la actuación se ha centrado en el refuerzo del forjado. Estas vibraciones se hacían patentes principalmente durante el desarrollo de actividades en el centro de la sala con público sin asientos fijos, alcanzándose en algunos momentos vibraciones manifiestamente incómodas, que claramente afectaban al adecuado desarrollo de la actividad.

Por todo ello, la rehabilitación se centró en la intervención del forjado por su cara superior, evitando así inducir daños en los elementos de la bóveda.

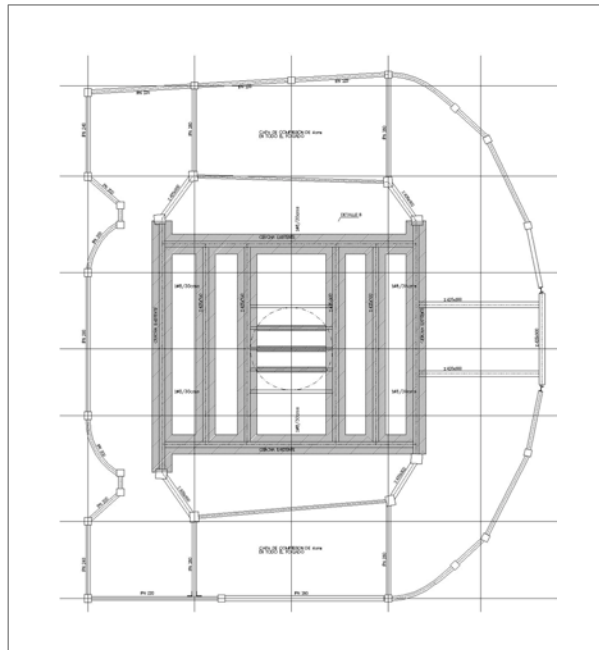
Todas las uniones, conceptualmente equivalentes a articulaciones, se ejecutaron mediante roblones. La estructura resuelve un espacio diáfano de luces entre pilares de 13x13 m, como se puede observar en la Figura 6.

Figura 6. Planta de la Sala de las columnas
Figure 6 Floor on Columns Hall

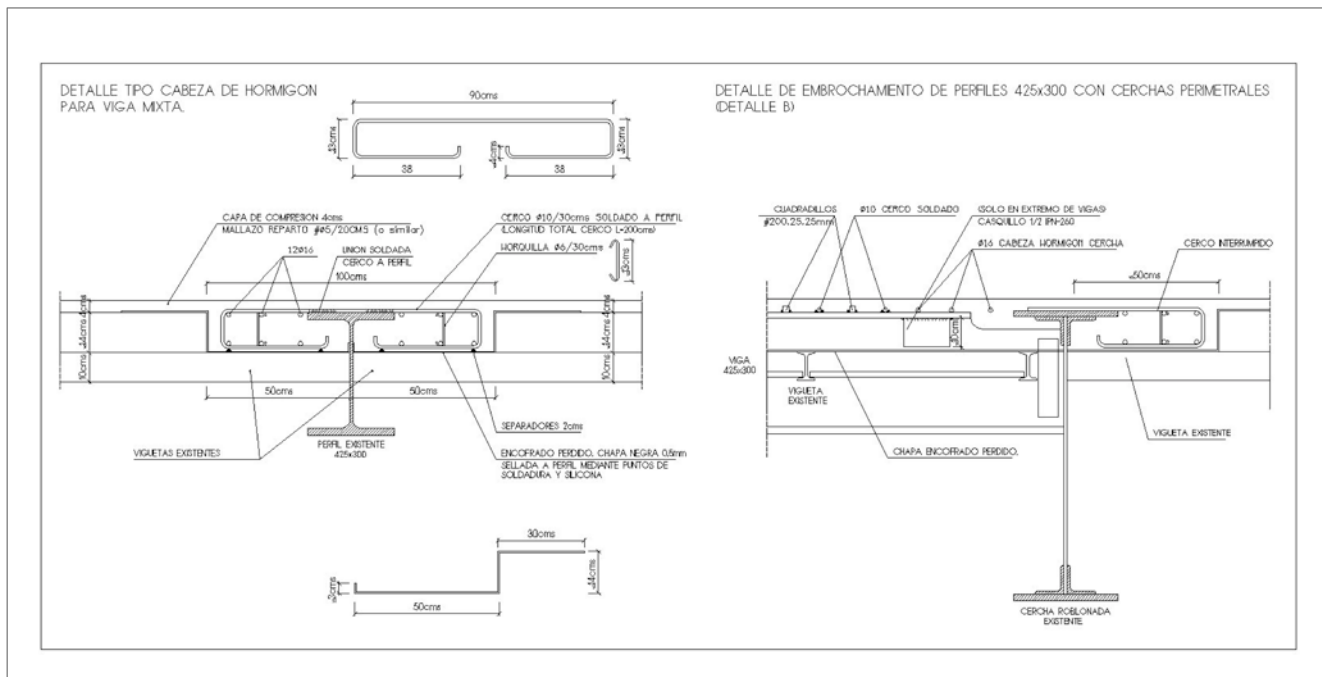
Finally, the main elements were studied under dynamic action state, thus finding their frequency values, as well as acceleration and oscillation amplitude values. In some cases, the values obtained exceeded the recommended allowable limits for this type of structure. These results correspond to disturbing vibrations taking place in the slab, mainly during dynamic activity performances held in this room, such as dance ballroom, parties, meetings, etc.

Figura 7. Secciones de las vigas mixtas
Figure 7. Sections of concrete-steel composite slabs

On the other hand, main slabs were reinforced by using compression head caps of 100 cm width and 18 cm thickness, which are embedded in the slab covering the existing profile upper wing. Connection between concrete and steel is achieved by welding a frame to the profile upper wing. The profile surface is covered with concrete, thus bonding concrete and steel.

The proposed restoration work, shown on Figure 7, was developed under the following construction process considering the peculiar existing conditions of the intervention.

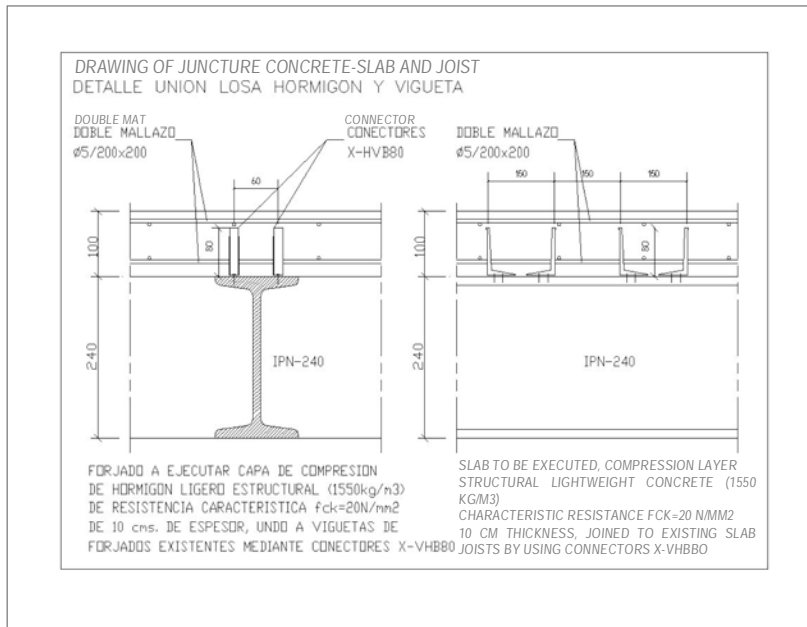
According to original data and to the restoration purposes, the plan is to reinforce the slab with an adequate framework to endure the new load. Strains were limited to allowable values, so as to ensure that lower decoration was not damaged.

Figura 8. Sección del refuerzo
Figure 8. Reinforcement section

Para ejecutar la rehabilitación planteada, representada en la Figura 8, se ejecutó una capa de compresión de 10 cm en toda la superficie del forjado, conectada al ala superior del forjado, formalizando una sección mixta. Debido a la imposibilidad de apuntalar el forjado durante la fase de obra, se decidió ejecutar la capa de compresión con hormigón ligero, para reducir así las deformaciones del forjado durante la fase del hormigonado. Durante este proceso constructivo no se puede computar aún la rigidez resultante de la sección mixta, y en cambio sí se debe considerar el peso propio del hormigón.

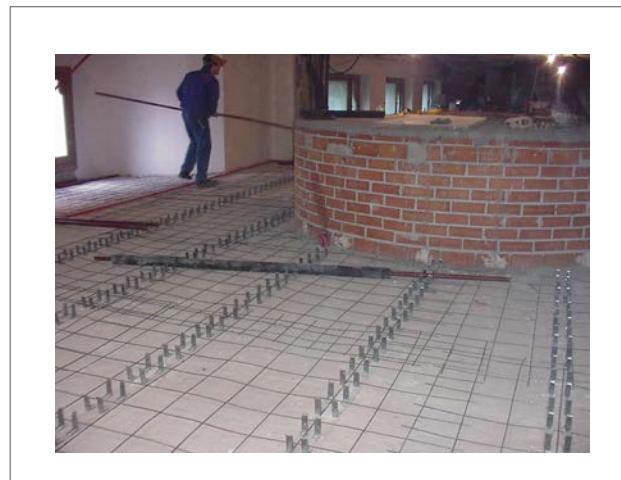
Figura 9. Fotografía de la obra antes del hormigonado
Figure 9. Picture of the intervention before concrete cast-in

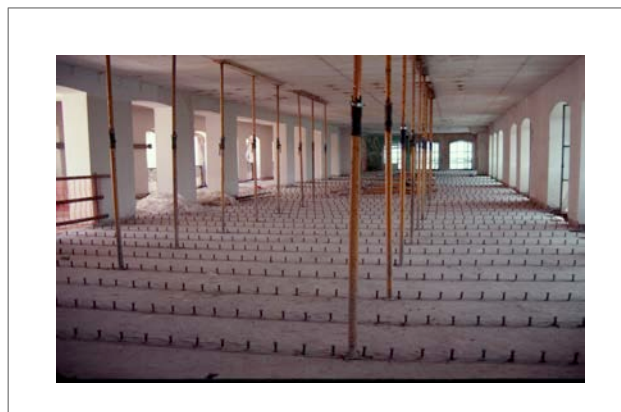
In this case, the restoration purpose is to modify the original slab for new purposes, such as exhibition hall, conference room, offices, etc. Consequently, the existing slab was not suitable mainly because of its ultimate service state and, it requires a reinforcement restoration.

Figura 10. Fotografía de la obra antes del hormigonado

The restoration consisted of reinforcing the slab by laying a continuous compression layer of 10 cm. In this case, it was decided to use a regular concrete type HA-30 because bracing the slab during the execution phase was possible. Figure 10 shows a picture of the intervention process before concrete compression layer cast-in

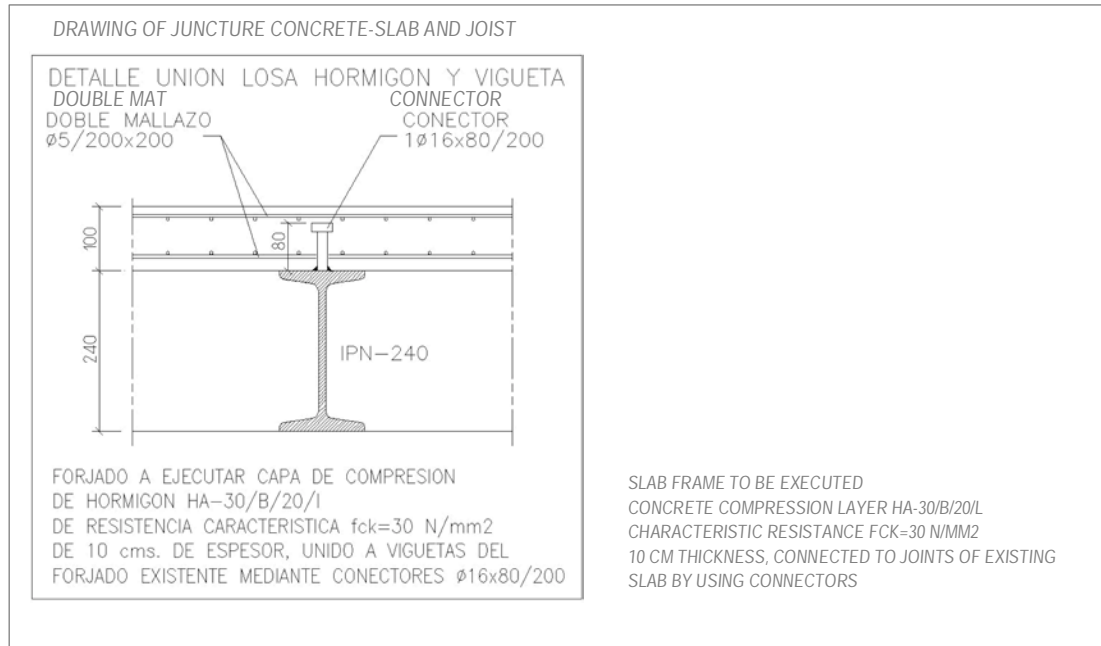
Figura 11. Sección del refuerzo realizado
Figure 11. Section of developed reinforcement

La conexión entre el perfil y el hormigón de la sección mixta se realizó mediante pernos conectores tipo Köco. Su colocación se ejecutó de acuerdo a las especificaciones del fabricante, mediante una soldadura semi-automática. En la Figura 11 se recogen las especificaciones del refuerzo realizado y en la Figura 12 se pueden observar los pernos una vez ya colocados, aún con el anillo cerámico de protección.

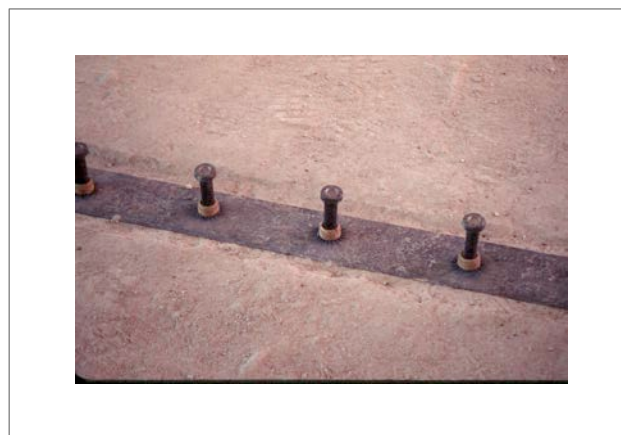
Figura 12. Fotografía de obra
Figure 12. Picture of the work

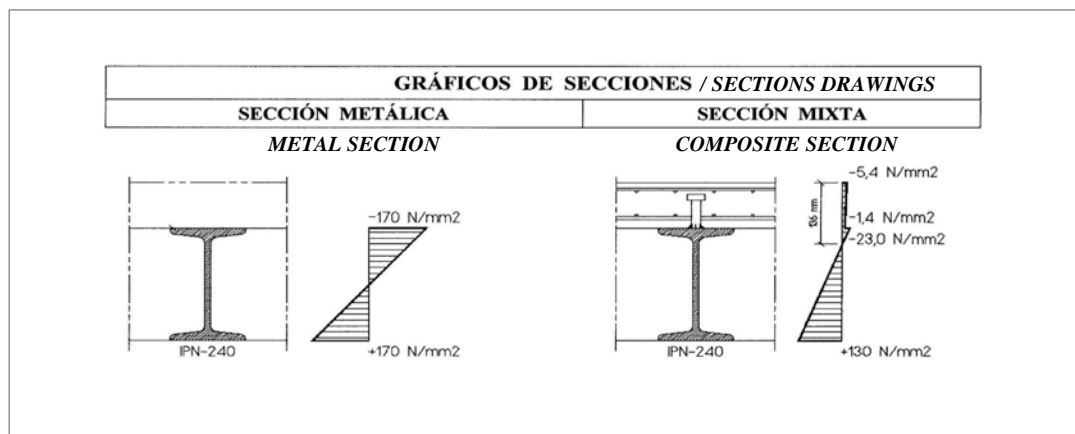
Coefficiente de seguridad (elástico / plástico)/ Safety coefficient (elastic/plastic)	1.41 / 1.64	1.86 / 2.40
DEFORMACIÓN/ STRAIN		
Inercia (instantánea / final)/ Inertia (instant/ final)	4250 / 4250 cm ⁴	14248 / 11212 cm ⁴
Flecha final (a plazo infinito)/ Final arrow (Infinite term)	57.0 mm	25.4 mm
Flecha activa/ Active arrow	33.5 mm	14 mm
Flecha instantánea por sobrecarga de uso/ Instant arrow due to overloading	33.5 mm	10 mm
VIBRACIONES/ VIBRATIONS		
Frecuencia propia/ Natural frequency	2.90 Hz	4.70 Hz

Figura 13. Esquema en sección del refuerzo realizado
Figure 13. Drawing of reinforcement
